Jelikož bylo podmínkou, aby byla plachetnice součástí nábytku (čti: ne jako EPP Beta 1400 pod postelí ☹), padla volba na [Ace Sloop od firmy Dumas](#).

Dumas Ace Sloop - stavba

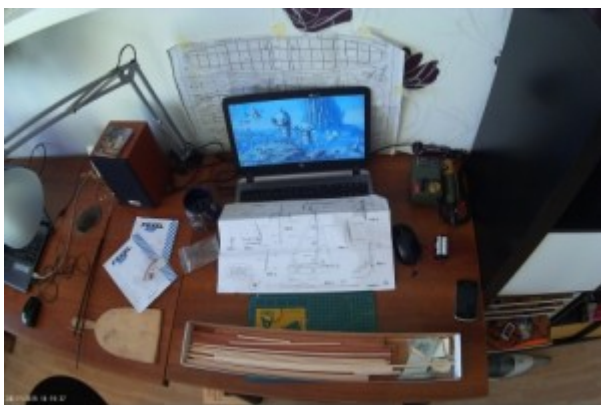
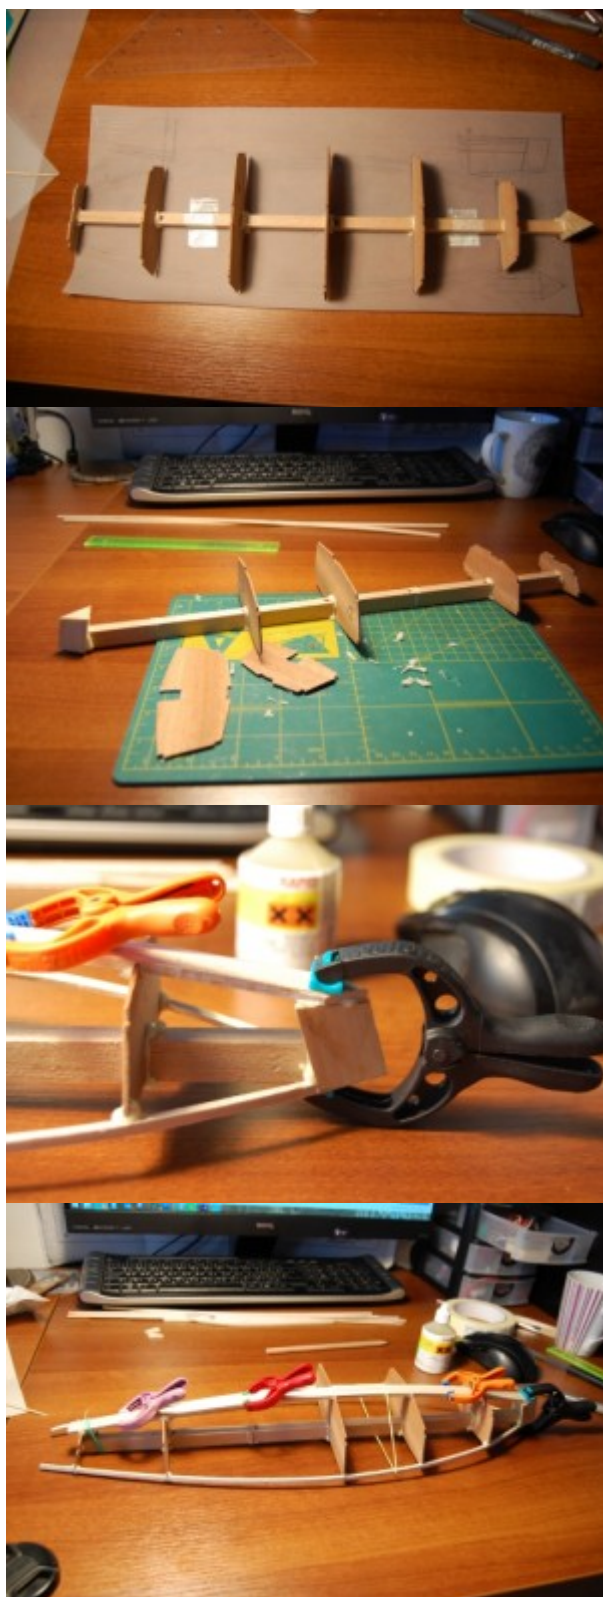
- V krabici je naprostá většina materiálu, takže nic nebrání v započatí stavby
- Plán jsem si překreslil na pauzák. Jde o velmi jednoduchou žebrovou konstrukci, kde asi není moc co navykládat
- Nicméně žebra nejsou zase až tak přesně předseknutá a nepohlídal jsem si podélný tvar – šlo to do vrtule. Všechno lepím Purexem, takže oprava je velmi jednoduchá
- Pokračování trupu se neslo v duchu prasklých bočních hranolků z velmi měkké balsy.. nic co by se z běžných modelářských přebytků nedalo nahradit. Svorky z Hornbachu za pár kaček jsou velkým pomocníkem.

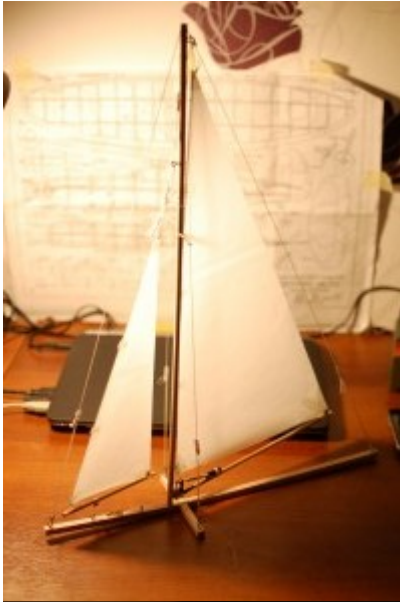
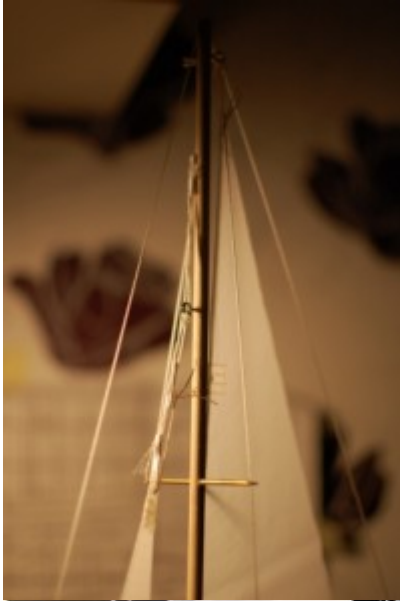
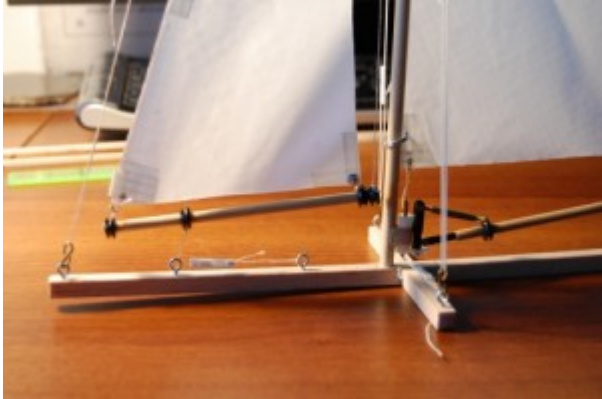
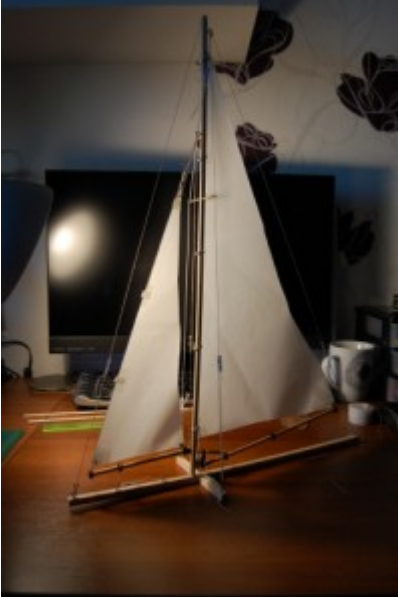
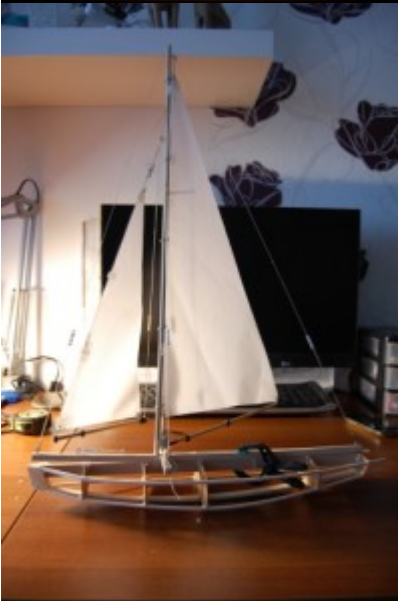
- takeláž jsem postavil na dočasný rám o rozměrech lodi (balsový hranol nebyl ideální, prohýbá se. Ale je to jen dočasné.. na funkci to vliv nemá)
- Napínák ráhna je zhotoven z přebytků vidliček k ovládání klapky + napínák, náhradní servo páky a další bižu..
- Na připevnění lanoví a oček pro plachtu posloužily gumové kabelové průchodky.

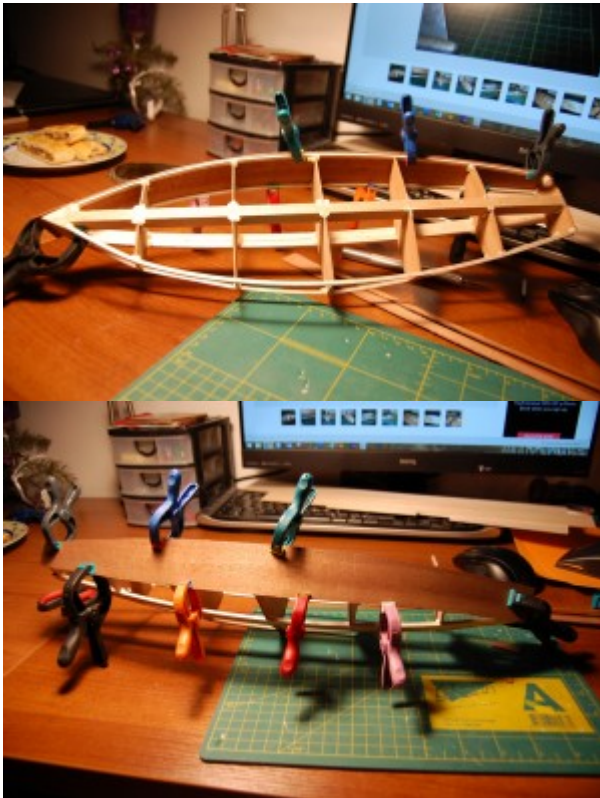
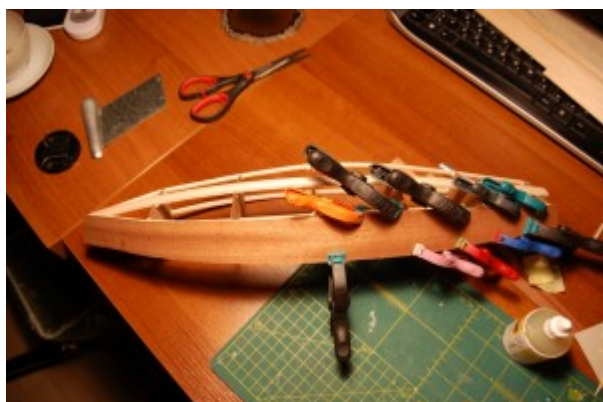
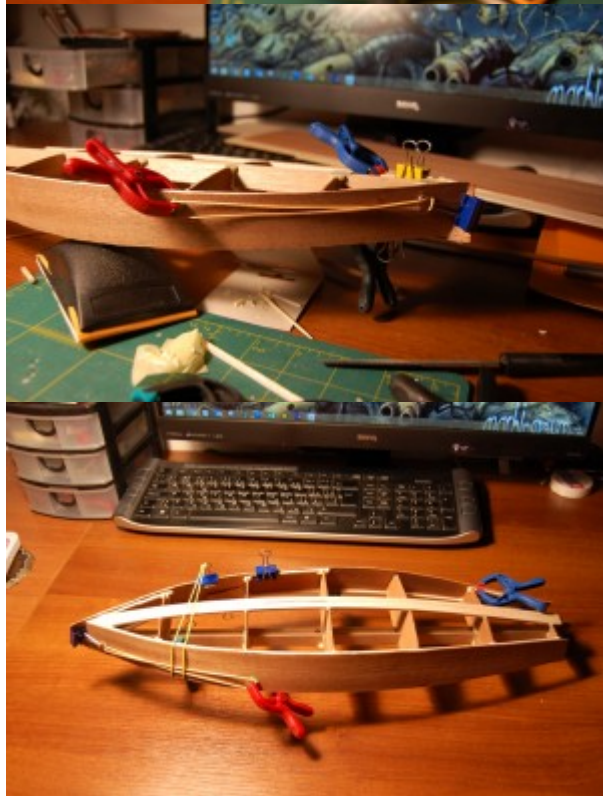
- konstrukce trupu se potahuje mahagonovou dýhou. Materiál je to veskrze nepoddajný a velice tvrdý. S trochou trpělivosti a notné dávky nervů, se však dá dosáhnout uspokojivého výsledku

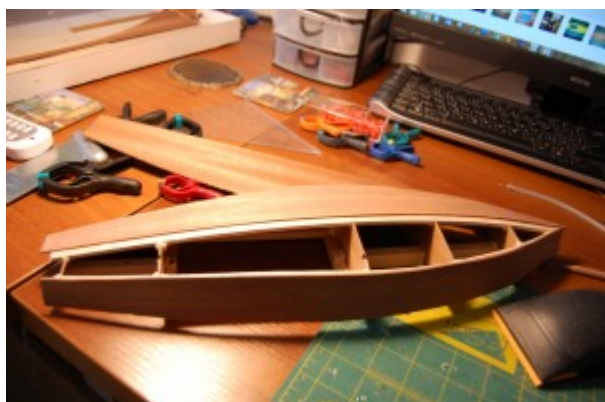
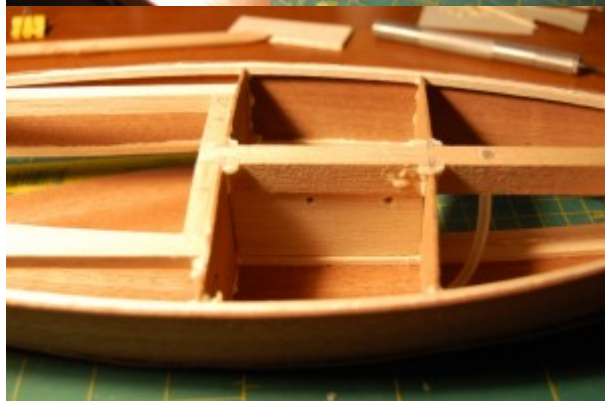
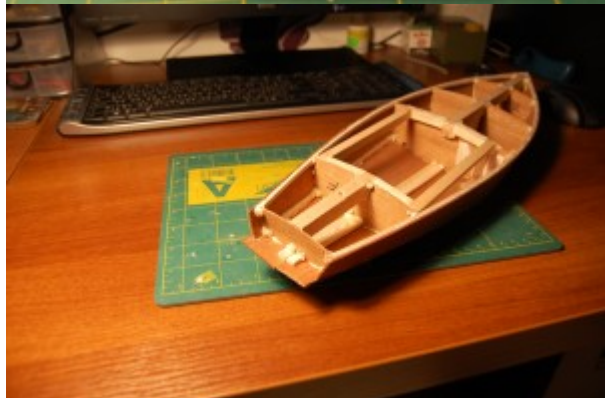
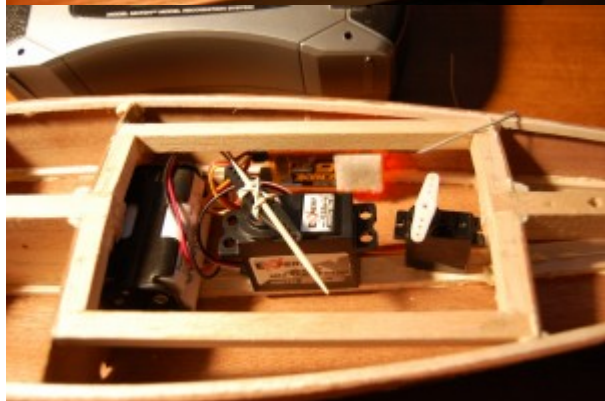
- pro vytvoření prostoru pro elektroniku, jsem musel vytvořit místo. Už předem jsem odstranil jednu přepážku (ani jsem ji nelepil), ale bylo nutno odřezat i středový nosník.

Konstrukci jsem podpořil ohrádkou z 8x8 mm balsového trámku, který poslouží k zhotovení poklopu.

- následovalo dokončení dna. To byla bezdebaty největší drbačka. Slícovat obě poloviny tak, aby podél kýlu nevznikla velká spára
- Nakonec jsem vše vybrousil a na záď přilepil kus překližky ze zbytku.

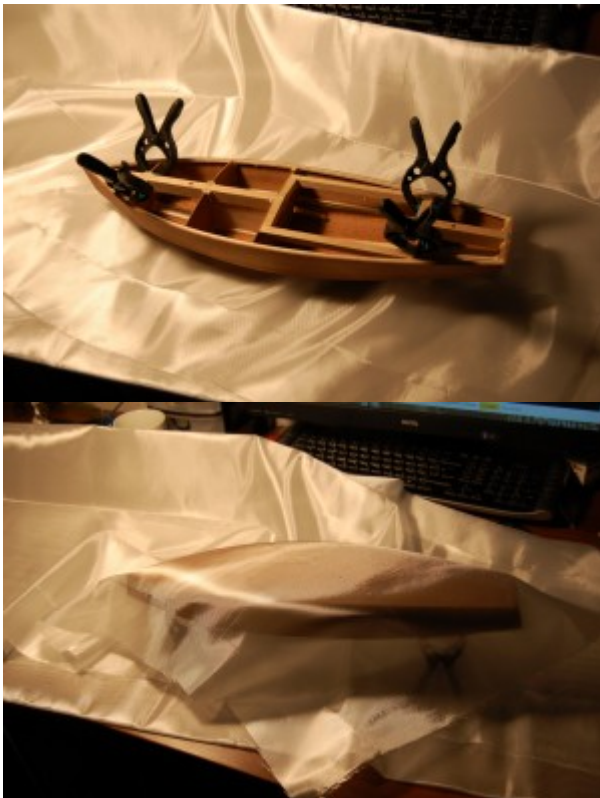
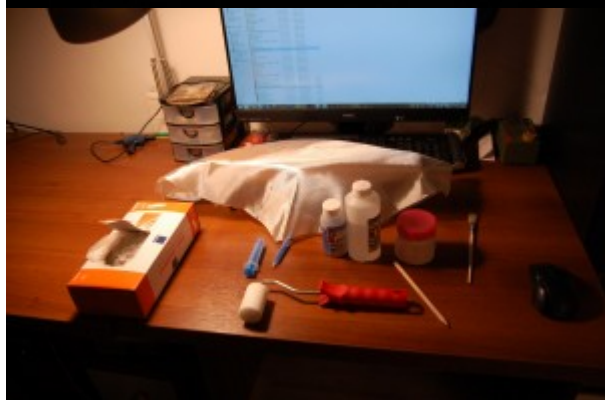
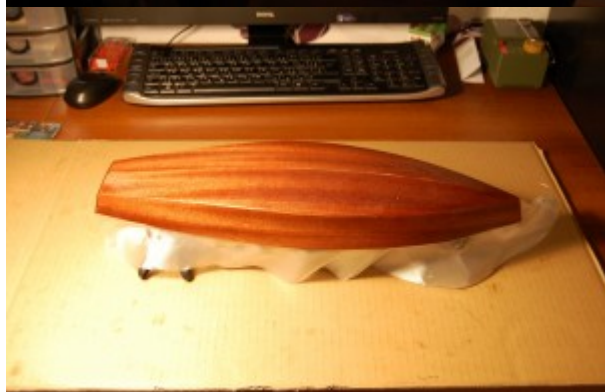
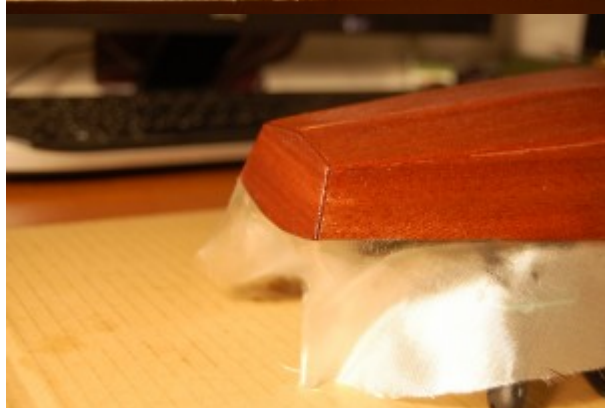
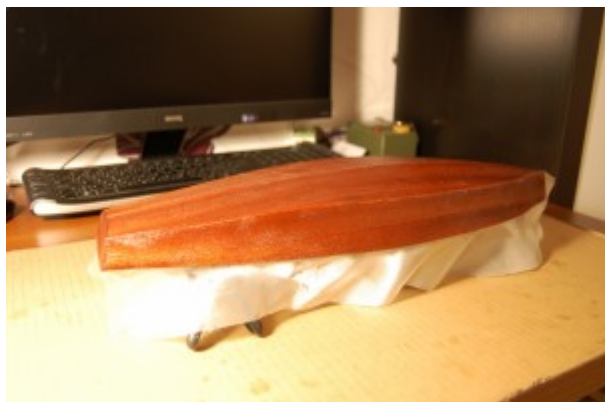
K laminování jsem použil pryskyřici s tužidlem Letoxit PR 102 + EM 420 (obsahuje 200g pryskyřice + 80g tužidla) za e-shopovou cenu cca 275 Kč

- Letoxit (10ml + 4,4 ml ) tato dávka ideálně vyšla na trup této velikosti. Zbylo jen malinko.
- skelná tkanina 50g/m2 použil jsem malý cíp o celkové hmotnosti 7g (jedno balení vystačí opravdu na dlouho)

- ze svěrek, jsem vyrobil provizorní nohy
- natřít trup, přiložit tkaninu (vystříhl jsem cíp tak , aby byla vlákna diagonálně podélnému směru trupu)
- přihladit na trup pomocí rukavic, napnout ke krajům
- tupovat štětcem tak, ať se tkanina prosytí, případně nanést pryskyřici
- zád' jsem dělal na konec, ale tkanina je tvárná a hezky obepnula i hranaté přechody
- všehovšudy 1 hodina práce i s umytím náčiní.

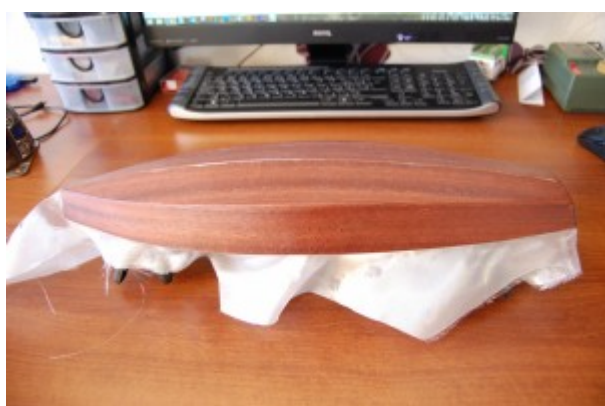
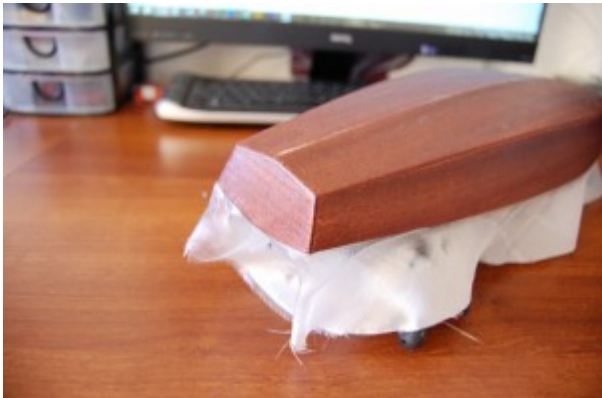
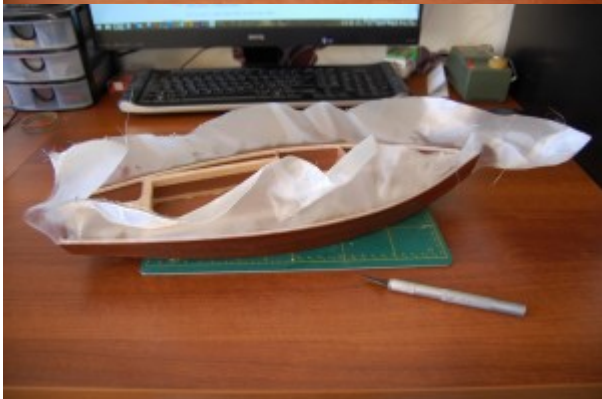
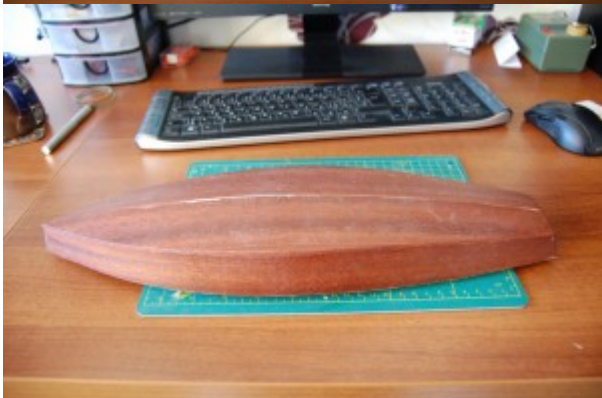
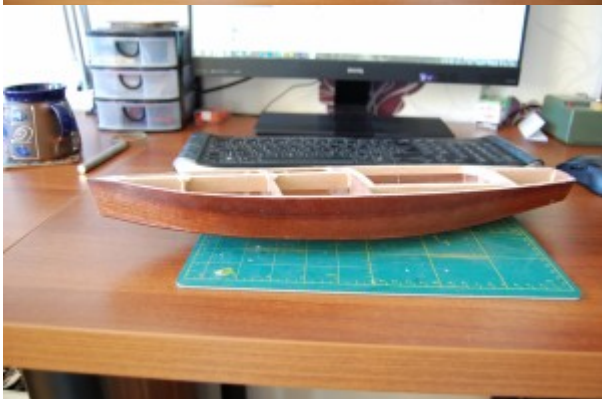
Některá místa na dně neproběhla úplně ok. V dýze byla trošku hlubší léta, a na některých místech je tkanina jakoby světlá. Pokusím se to dostatečně dosytit a vnitřek vytřít pryskyřicí. Pokud to poteče, tak přijde druhá vrstva laminátu. Začíná se mi zamlouvat konečný vzhled toho mahagonu, takže finální nátěr už dávat nebudu (pokud nikde nezadřu a nebude to „koukatelné“ )

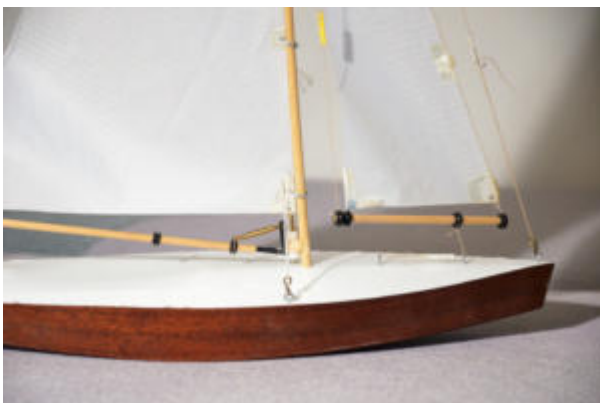
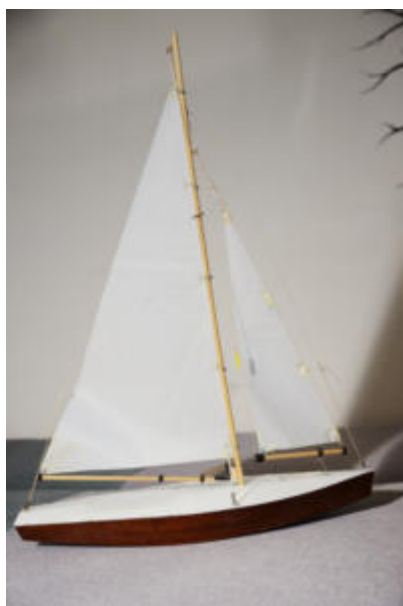
Musím se přiznat, že loďka zatím dělá parádu na policičce. Akorát jsem místo paluby nažehlil bílou leteckou folii. No, třeba na ni letos dojde :-))
